転倒災害&リスクアセスメント事例集

公益社団法人 愛媛労働基準協会松山支部
松山地区食料品製造業種労働災害防止研究会

【1 転倒災害発生状況と実施対策】 対象：休業1日以上、期間：平成25年1月1日～平成28年4月30日 松山地区食料品製造業種労働災害防止研究会

【2 転倒災害リスクアセスメント】 実施期間 平成 27年 10月 ~ 11月 松山地区食料品製造業種労働災害防止研究会

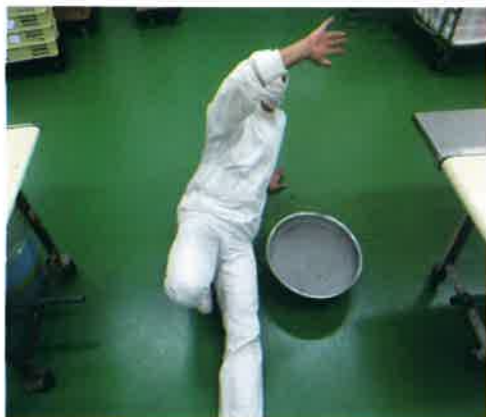
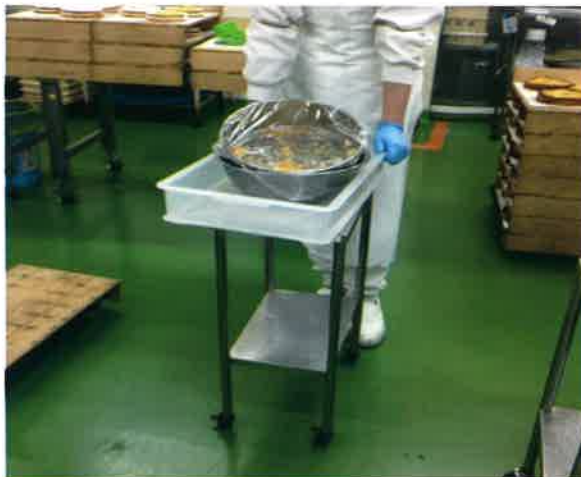
写真 1-1

【フルーツを運搬中に、清掃直後の水またはシロップで濡れた床で滑り転倒 頭部打撲 休業1日】

※以前は直接ボールを持って移動していた為、シロップが床に落ちて滑りやすい状態になっていました。

【左の写真は対策後】

フルーツのシロップ落下を防ぐため、トレーに乗せてキャスター付き小型作業台で運ぶようにしました。

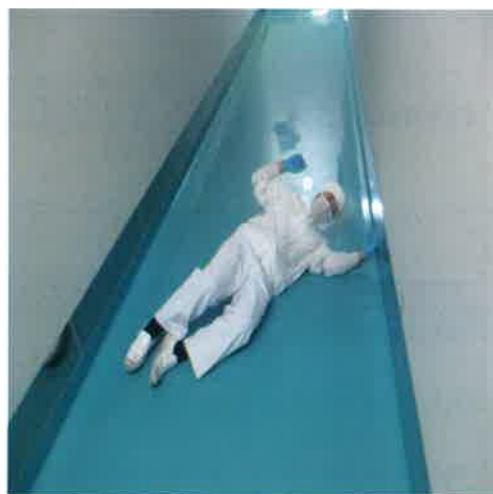
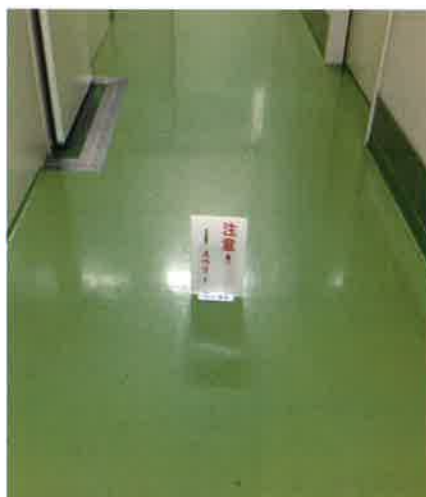
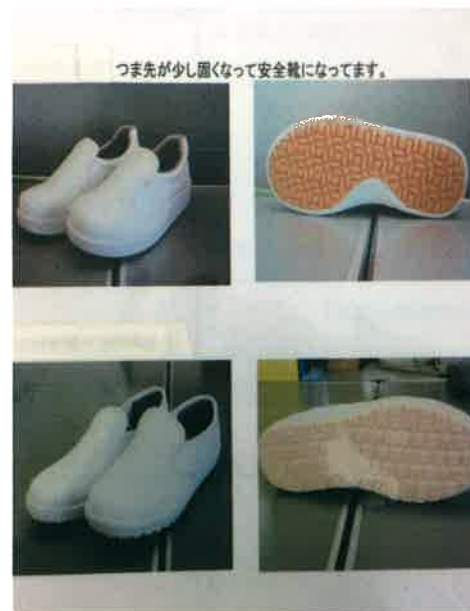
写真 1-2

【餡を運搬中に、清掃直後の水に濡れた床で滑り転倒 頭部打撲 休業1日】

【清掃直後の転倒防止策】

拭き掃除中及び、床が乾くまでの間は、左の写真の注意書きを該当箇所に設置し注意喚起しています。

【滑り防止策】

滑りにくい靴を推奨しています。

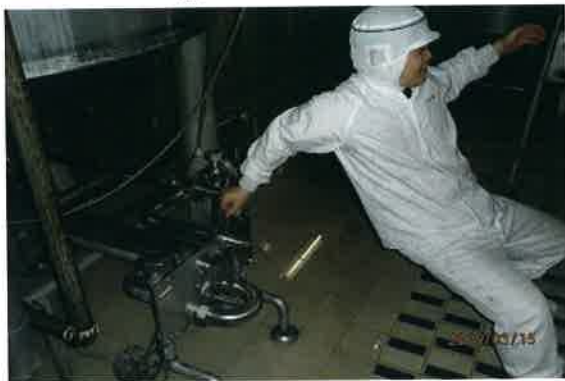
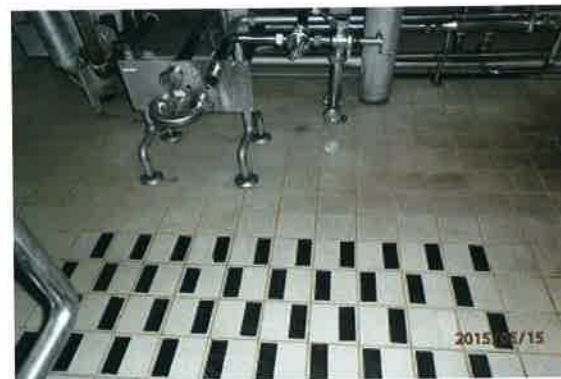
写真 1-3 【移動中に水に濡れた床で転倒 右肩腱板断裂 休業4カ月】

床面に滑り止めテープを貼り付けた。

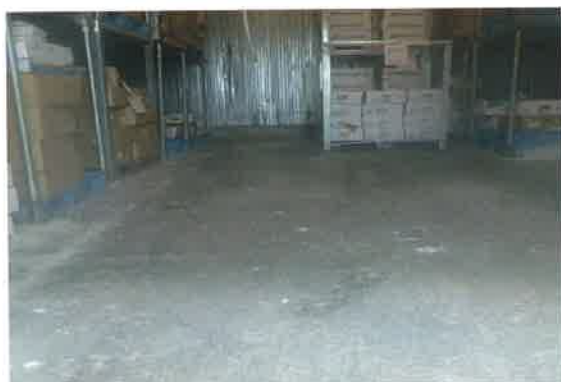
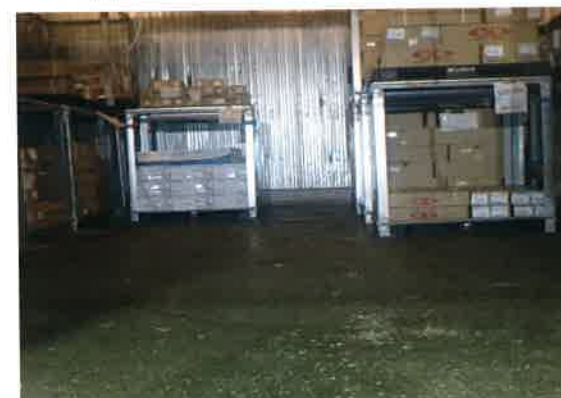
4	平成25年7月 【写真1-4】	冷蔵庫内で、切りだめを出そうと足を踏み入れた時、氷が張っている床に足をすべらせ転倒した。 (6週間、左手亀裂骨折、女性、58歳)	氷が張っていた。冷蔵庫扉には滑って転倒している写真を貼り付けて注意喚起をしていた。	規定の作業靴使用(グリップ力の強い靴)	慌てていた。	始業前に床の状況を確認する。必要の都度、冷蔵庫内を解凍し、床に高圧洗浄をかけ、そのあと乾燥させる。	作業開始前に靴底がすり減っていないかの確認	室外の湿気を持ち込まないように、冷凍・冷蔵庫の扉の開閉の頻度を少なくした。	凍結防止のため、ウレタン樹脂系の床材、近赤外線照射凍結防止装置などの設置を検討する。 高圧洗浄等作業は片付けなどで1週間の作業期間を要するため、実施判断基準の明確化が必要である。
5	平成26年7月	パイ製造において、電気オープン扉を閉めるため、小走りした時、足を滑らせて左手を床面につき手首を傷めた (2日、左手首、女性、57歳)	パイの上に振る粗目(砂糖)が床に落ちていた。	規定の作業靴	急な小走り	水に漬けた網のマットとタオル設置。30分に1回清掃	変更なし。	走らない。 ゆっくりした行動の指導	(現在は取引中止のため生産なしの状況)
6	平成25年7月 【写真1-5】	床にこぼれた食用油で滑り易くなっている状態の所を走って移動中に転倒した。 (1カ月、右手首、女性、55歳)	床材が滑りやすい材質だった。 走行禁止の表示は無かった。	底の摩擦無く、きれいな長靴	走って移動していた。 何も持っていなかった。	①床材をノンスリップに変更 ②油吸着シートを使用 ③走行禁止を表示した。	ノンスリップに変更	①走って移動することを禁止徹底 ②油がこぼれた時は洗浄を優先させる。	油がこぼれないようにする対策

写真 1-4 【入室時に冷蔵庫内の氷の張った床で転倒 左手骨折 休業6週間】

冷凍庫内を解凍し、高圧洗浄をかけた。

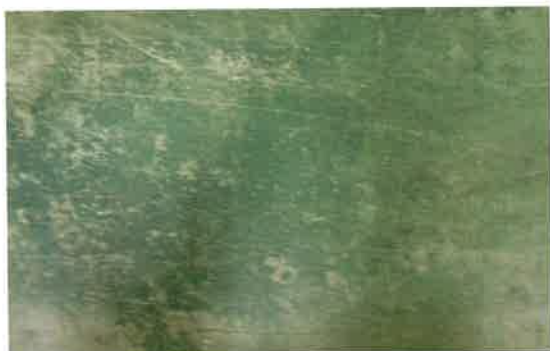
写真 1-5 【走って移動中に食用油がこぼれた床で転倒 右手首負傷 休業1カ月】

床材をノンスリップに変更、走行禁止表示、油の洗浄掃除を優先

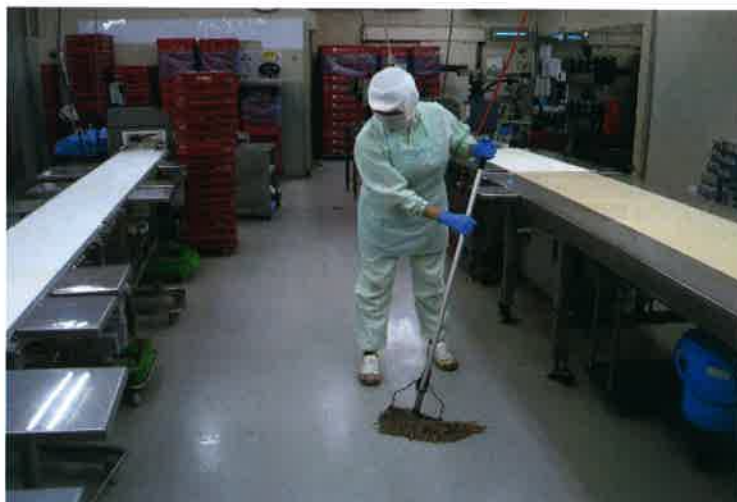
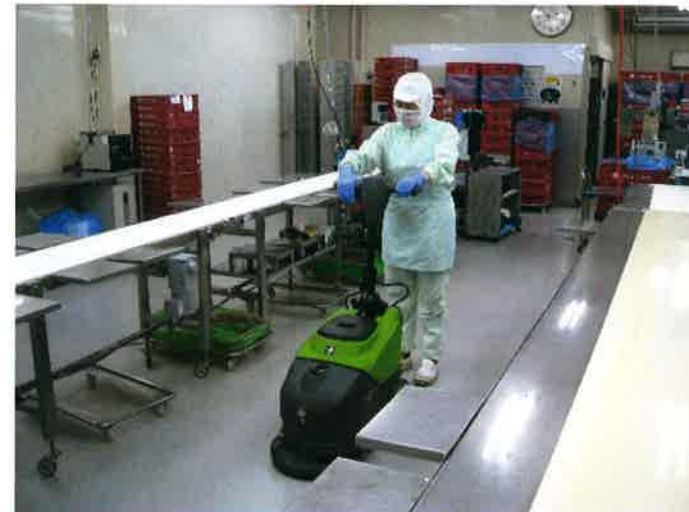
写真 1—6

番号	年月	発生状況 (休業日数、負傷部位、性別、年齢)	原因			実施した対策			残った課題	
			環境・設備	履物等	行動	環境・設備	履物等	行動		
7	平成28年4月 【写真1-6】	【床での転倒災害】 ベルトコンベアーの拭き掃除で、コンベアーの反対側に歩行移動中、床が濡れていたため滑って、仰向けに転倒し、頭部を打撲する。 (1日、頭打撲、女性、56歳)		「ベルトコンベアーの拭き掃除」と「床の水モップでの清掃」を同時にしたため、床が濡れて滑りやすくなっていた。	耐滑性の靴 靴底に汚れなし。	歩行中。特に注意喚起などはなし。	「床清掃」は「ベルトコンベアーの拭き掃除」のあとに行う。水モップをやめて床洗浄機で掃除し、床清掃は室内が1人の時に行う。洗浄機を持つことで転倒危険が少なく、洗浄機が水を吸うので早く乾ききれいに出来るようになった。(毎日清掃)	変更なし。	変更なし。	コンベアーの下などは洗浄機による掃除がやりづらい。
8	平成26年11月 【写真1-7】	【床付近の障害物による転倒災害】 カーテンの下部にある鎖部分に足を引っ掛け左ひざから転倒した。 (30日、左ひざ骨折、女性、64歳)	通行禁止にも関わらず、壁とカーテンの隙間を通った。「通行禁止」の表示がなかった。	規定の作業靴使用	通行禁止とは知っていたが、急いでいたため近道通行した。	作業場と資材置き場の仕切りのためにカーテンを取り付けていたが、資材を他工場に移転して、カーテンを全てはずした。	変更なし。	落ち着いて行動することを指導	工場全体についての「近道通行の禁止、安全な通路の確保と表示」の再点検。	
9	平成27年3月 【写真1-8】	【床の障害物による転倒災害】 粉末の重量を計量するため、袋を計量器に乗せる際に足をスノコに乗せ、スノコが滑り発生した。 (7日、右足首リスフラン関節じん帯損傷、女性、21歳)	粉末の飛散があり滑りやすく、計量作業時にスノコが邪魔になる。	ノンスリップ対応作業靴	スノコが必要以上に大きい為、袋移動時に足を乗せてスノコごと滑った。	①スノコサイズの適正化 ②ライン引きによる定位置管理	変更なし。	スノコ上に足を乗せない事	本件ラインは、現在撤去されているが、スノコの滑り止め、スノコへの搭乗禁止表示があればよかった。

【水モップでの床の拭き掃除。同時に行っていたベルトコンベアー拭き掃除者が歩いて移動中に、水に濡れた床で転倒 頭部打撲 休業1日】

床掃除は、ベルトコンベアーの拭き掃除後に、床洗浄機で実施。洗浄機を持つことで床清掃者の転倒を防止し、床が早く乾き、きれいにできる。

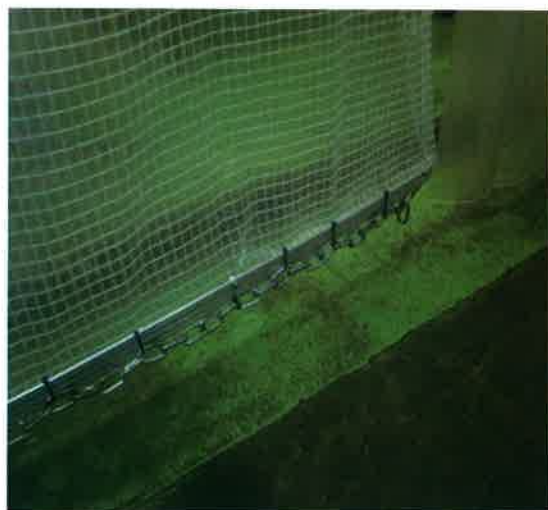
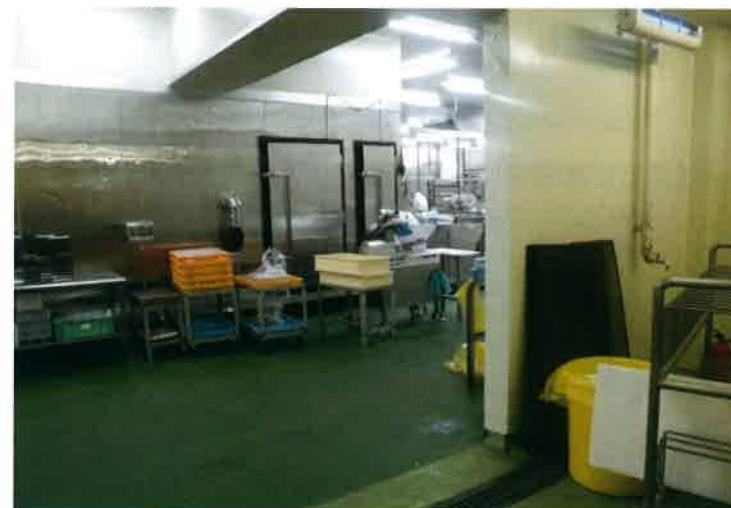
写真 1—7

【移動中にカーテン下の鎖に足を引っ掛け転倒 左膝骨折 休業30日】

カーテン下の鎖に足を引っ掛けないようにカーテンを全てはずした。

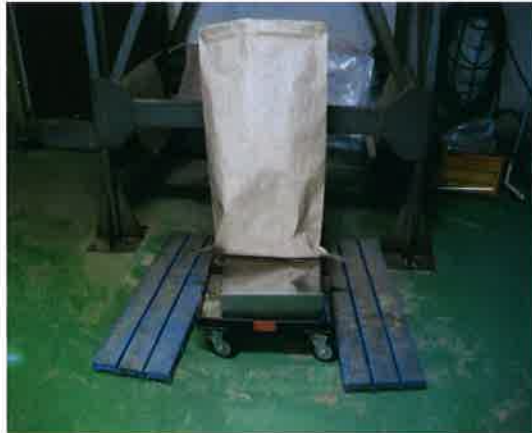
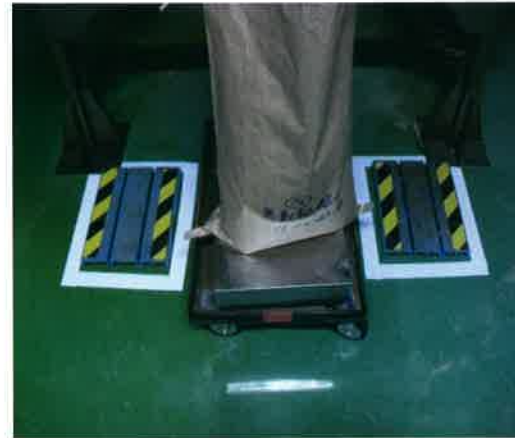
写真 1-8

【袋を計量器に乗せる際、袋を置くためのスノコに足を乗せ、スノコごと滑り転倒 右足首負傷 休業7日】

スノコのサイズの適正化、設置エリアの表示をした。

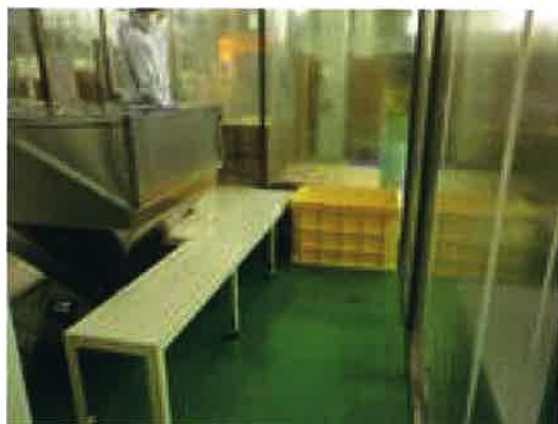
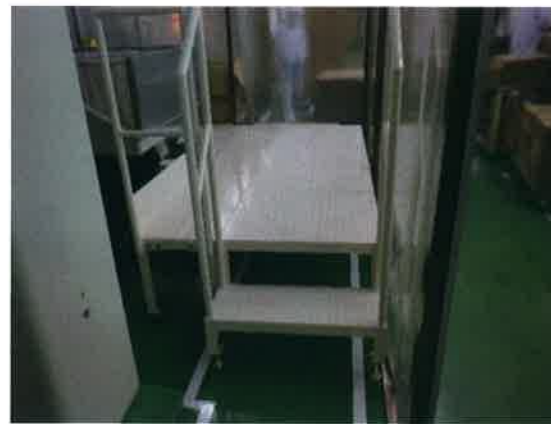
写真 1-10

【作業架台に上がる際に足を滑らせ転倒 頭部打撲 休業20日】

作業架台の延長、ステップ及び手すりを取付け、通行帯表示

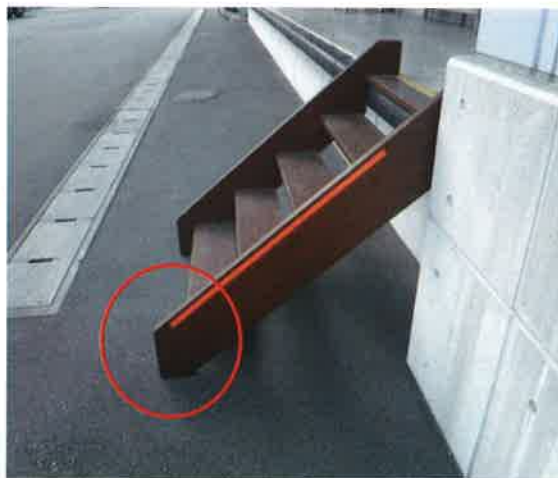
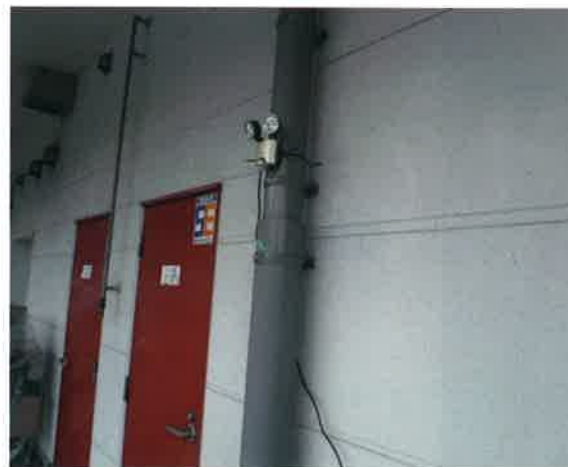
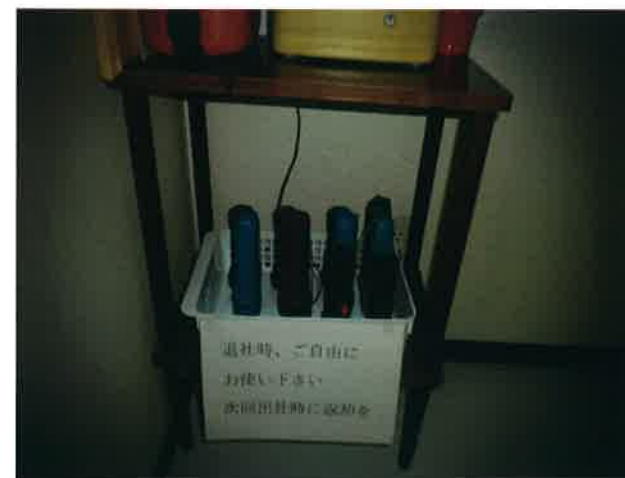
写真 1-11

【駐車場を夜間歩いて階段下につまずき転倒 右手首負傷 休業2日】

階段の位置が分かるように反射テープを貼る

天井にあるライトについて23時までのタイマー作動実施。23時以降はセンサーライトによる灯火実施。

夜間の退社時に使用できる懐中電灯を増加

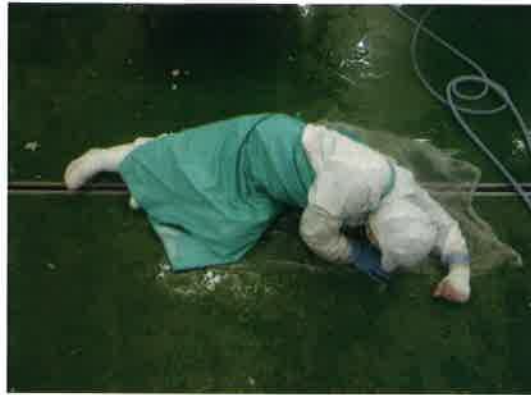
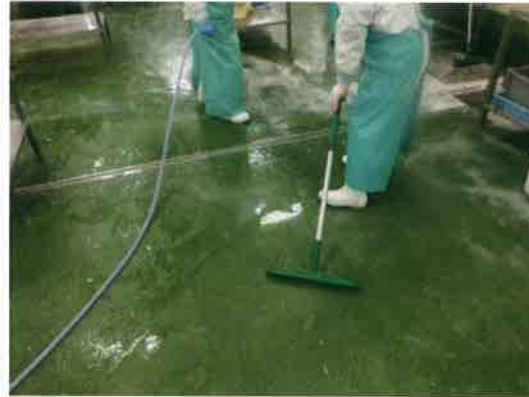
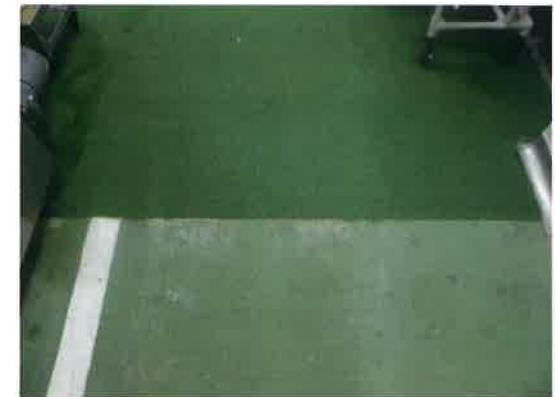
写真 2-1
【脂肪分を含んだ水で濡れた床での転倒危険】

1時間に1回(状況によっては数回)床にお湯をかけて、水切りを行う。

滑りにくい床材に張り替えた。

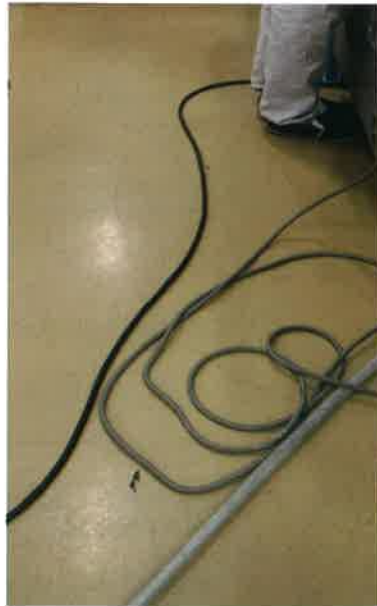
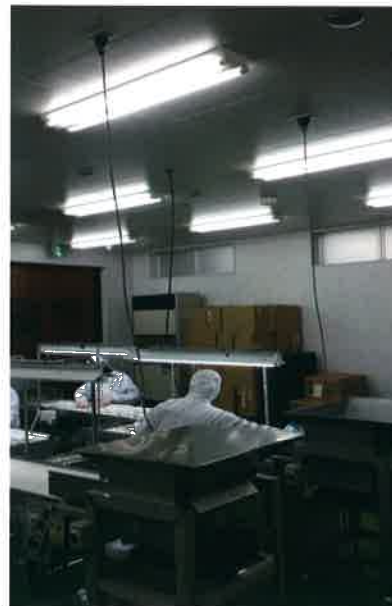
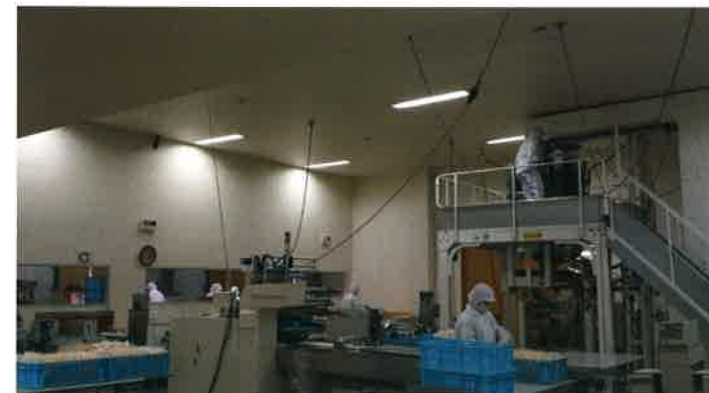
リスク内容	リスク評価 A×B=C					対 策	リスク評価 A×B=C					残った課題
		A負傷程度		B発生頻度		Cリスク評価		A負傷程度		B発生頻度		Cリスク評価	
5	成形室の包餡機変更に伴い床に落ちる手粉の量が増加し、足を滑らせて転倒するおそれがある。	1	2	1	2	点数(9)	① 受け皿の設置 ② 粉の機械調整 ③ 1時間毎の清掃	1	2	1	②	点数(6)	成形室からの出入りによる粉の流出
		③	4	③	4	Ⅲ		③	4	3	4	Ⅱ	
(通路での転倒)													
6	機械類の配線に足を引っ掛けて、転倒し、打撲や骨折をする。 【写真2-2】	1	2	1	2	点数(9)	①機械の配置を考えて、天井から電源を得ることで、作業員の動線に配線がないようにする。 ②固定されたものについては、配線のカバーをして足を引っ掛けないようにする。	1	2	1	②	点数(6)	配線カバーをした場合、そのカバー自体に足を引っ掛けてしまう可能性がある。
		③	4	③	4	Ⅲ		③	4	3	4	Ⅱ	
7	菓子パンミキサーホースが通路にはみ出しており、通行時に転倒の危険あり。	1	2	1	②	点数(6)	結束バンドで短くしてはみ出さないようにした	1	2	①	2	点数(3)	類似箇所の抽出
		③	4	3	4	Ⅱ		③	4	3	4	Ⅰ	
8	通路が暗く、パレット等でつまずく。	1	2	1	②	点数(6)	① 置き場所の変更 ② センサーライトの設置	1	2	①	2	点数(3)	類似箇所の抽出
		③	4	3	4	Ⅱ		③	4	3	4	Ⅰ

写真 2-2
【機械類の配線に足を引っ掛けての転倒危険】

ラインの配置を考え、天井から電源を得ることで、床の配線を減らす。

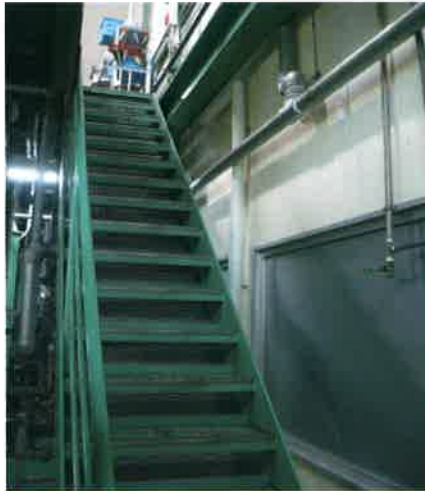
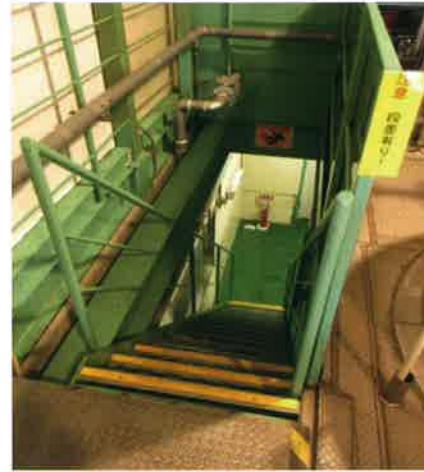
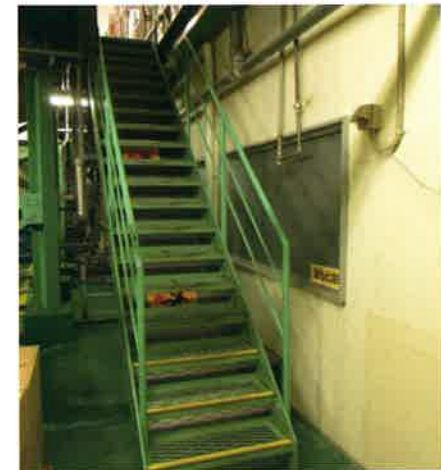
写真 2-3

【階段と床の色が同系色による踏み外し危険】

昇降口付近に踏み外しの注意喚起の表示

階段の上段、下段3段目までの色を分けて、足元への注意喚起
